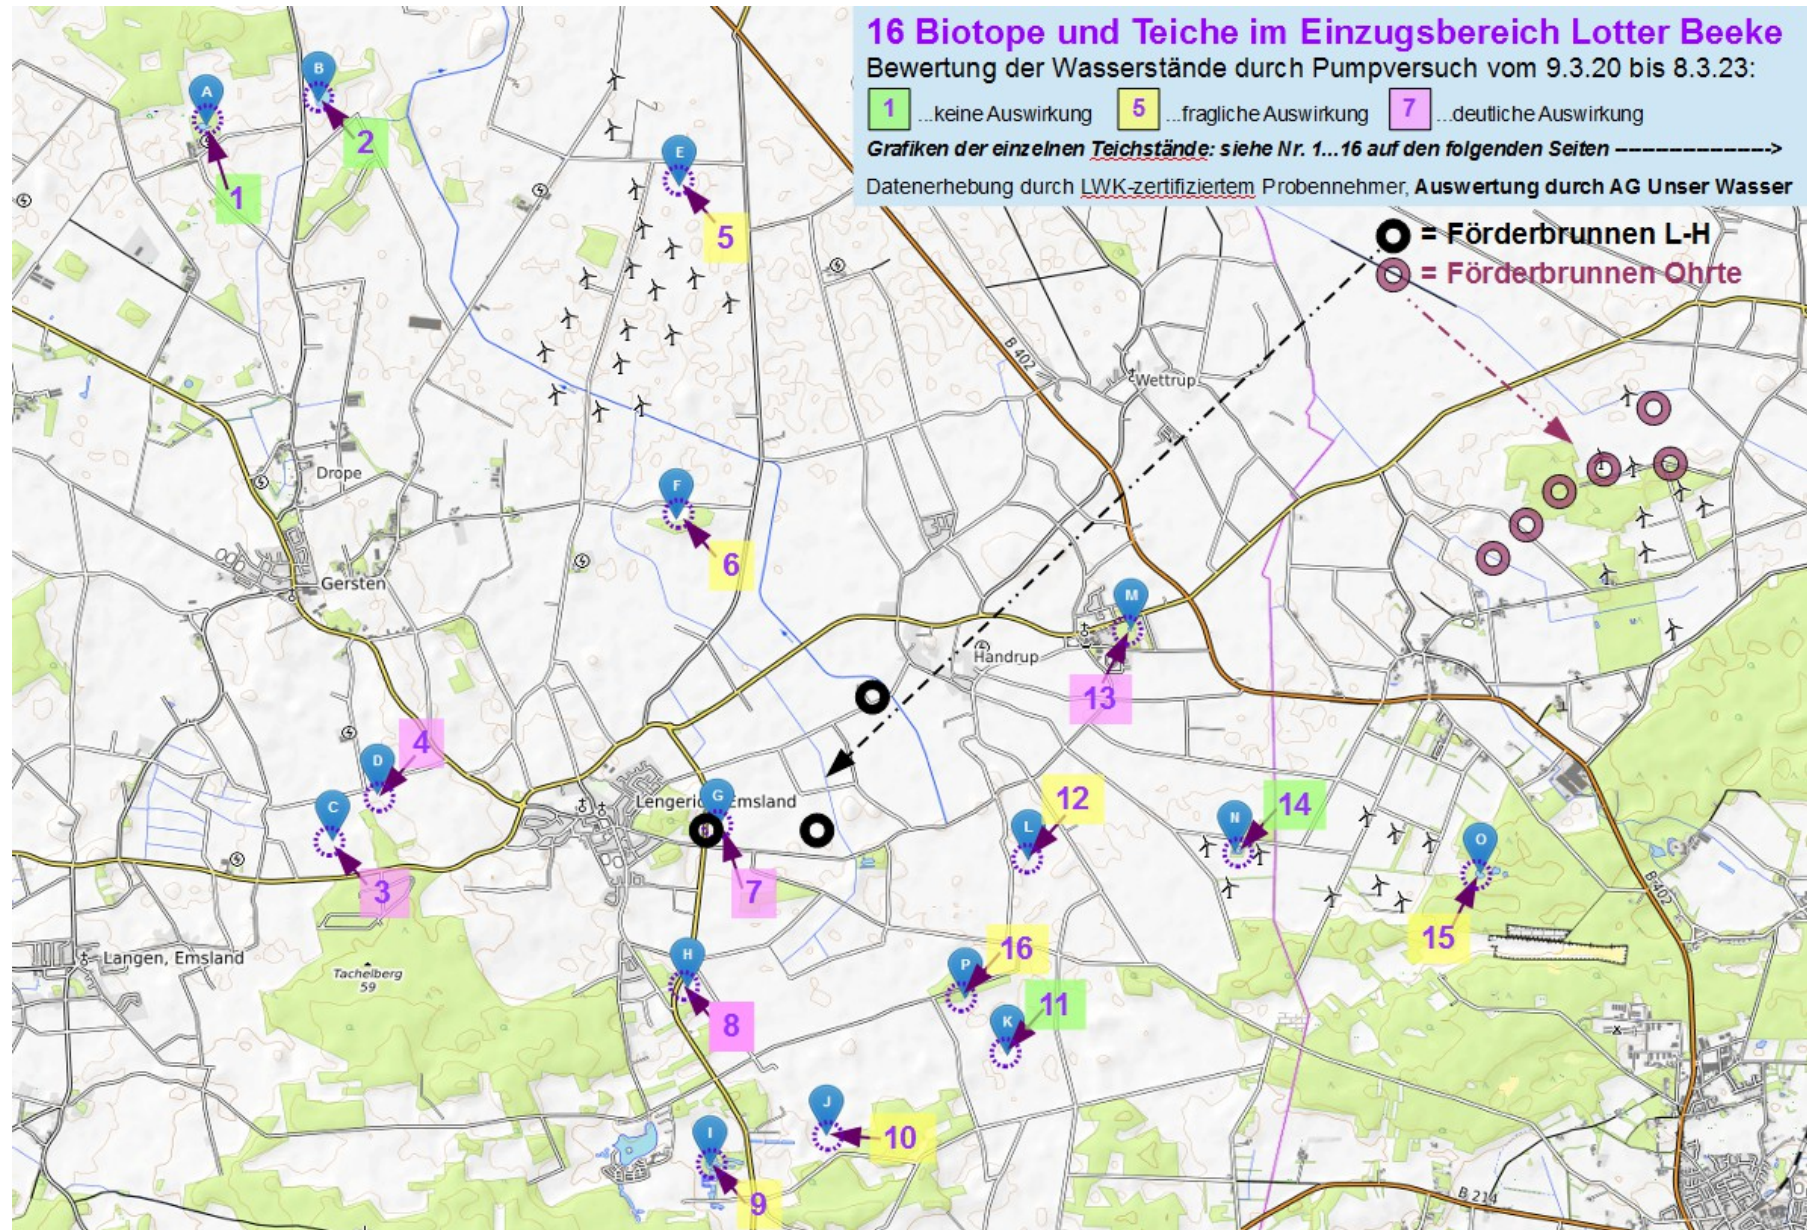
Teich ist 7,6 km nord-westl. von Brunnen-IV

★ = Peilstab unter Wasser

1. Hemmer = < 1 m (laut Antragsunterlagen des WV Lingener Land)

Einfluss durch 3-jährigen Pumpversuch: Wasserstand im September'2022 (1,5 Mio m³/a) etwas tiefer als Tiefstand 2020 (0,5 Mio m³/a)

...aber höher als im Extremsommer 2018

Fazit: keine Absenkung durch Grundwasserentnahme!

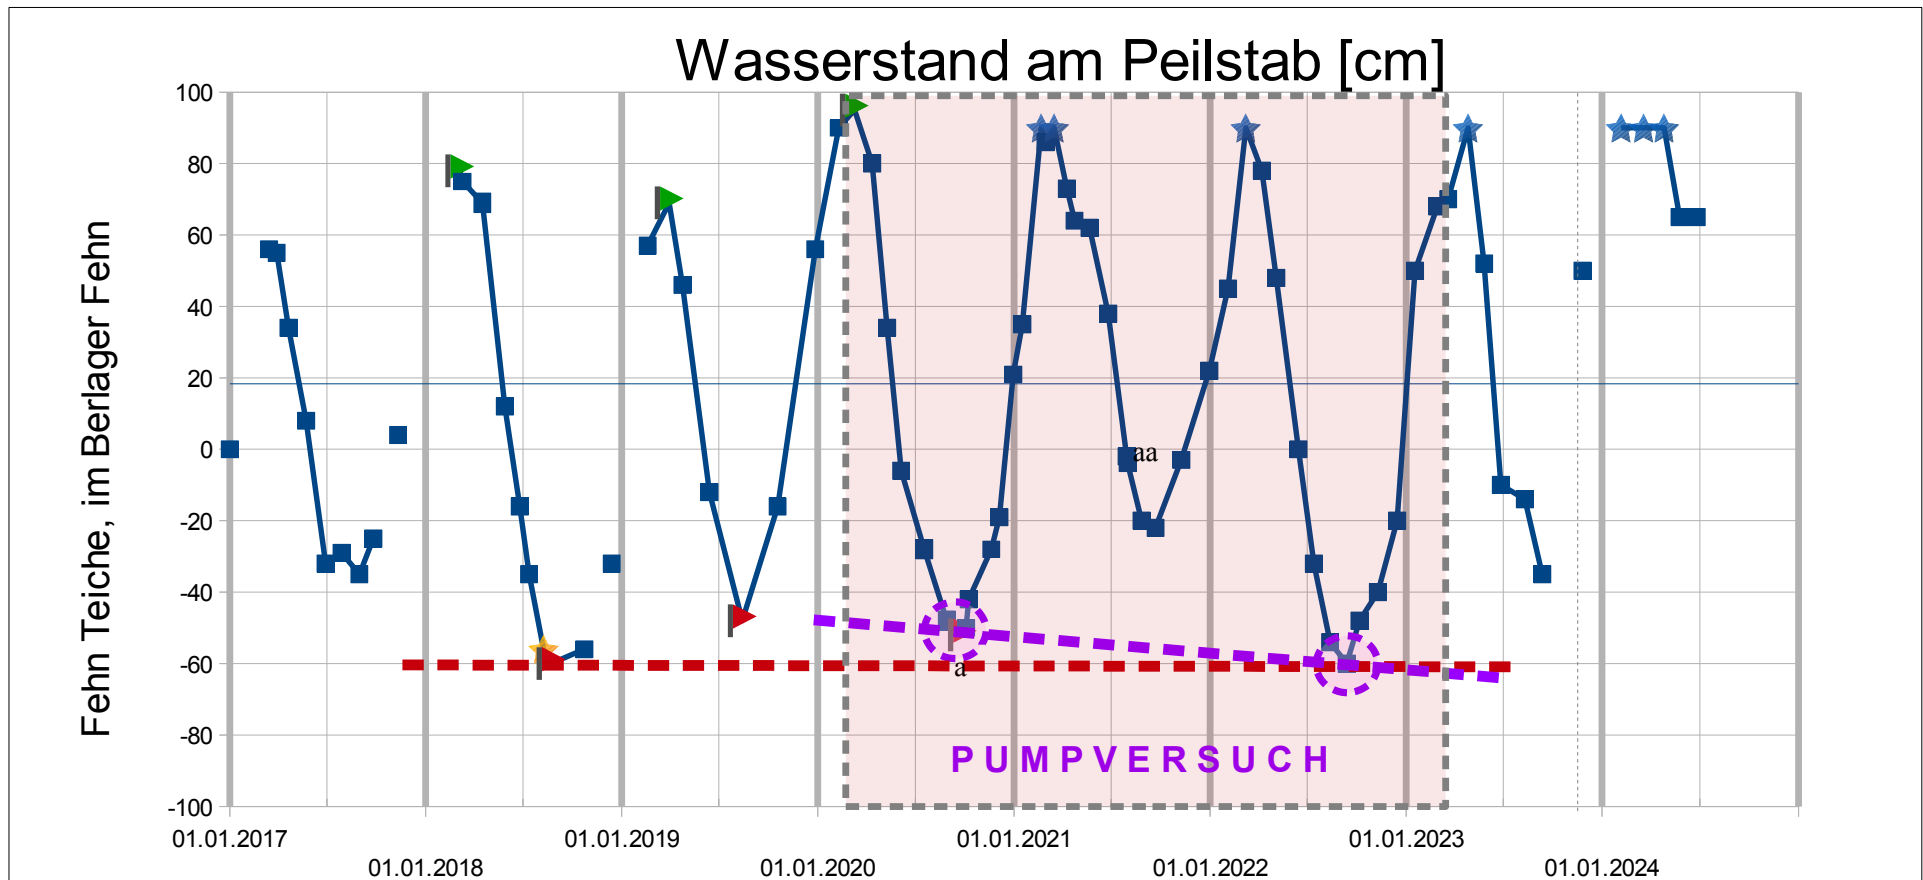
Teich-KOORDINATEN: 32N 401209 5826230

Teich ist 2,3 km nord-westl. von Brunnen-IV

★ = Peilstab unter Wasser
1. Hemmer = 20 m (laut Antragsunterlagen des WV Lingener Land)

Einfluss durch 3-jährigen Pumpversuch: Wasserstand im September'2022 (1,5 Mio m³/a) tiefer als Tiefstand 2020 (0,5 Mio m³/a)
...aber vergleichbar mit Extremsummer 2018

Fazit: fehlender Nachlauf durch Grundwasserentnahme?

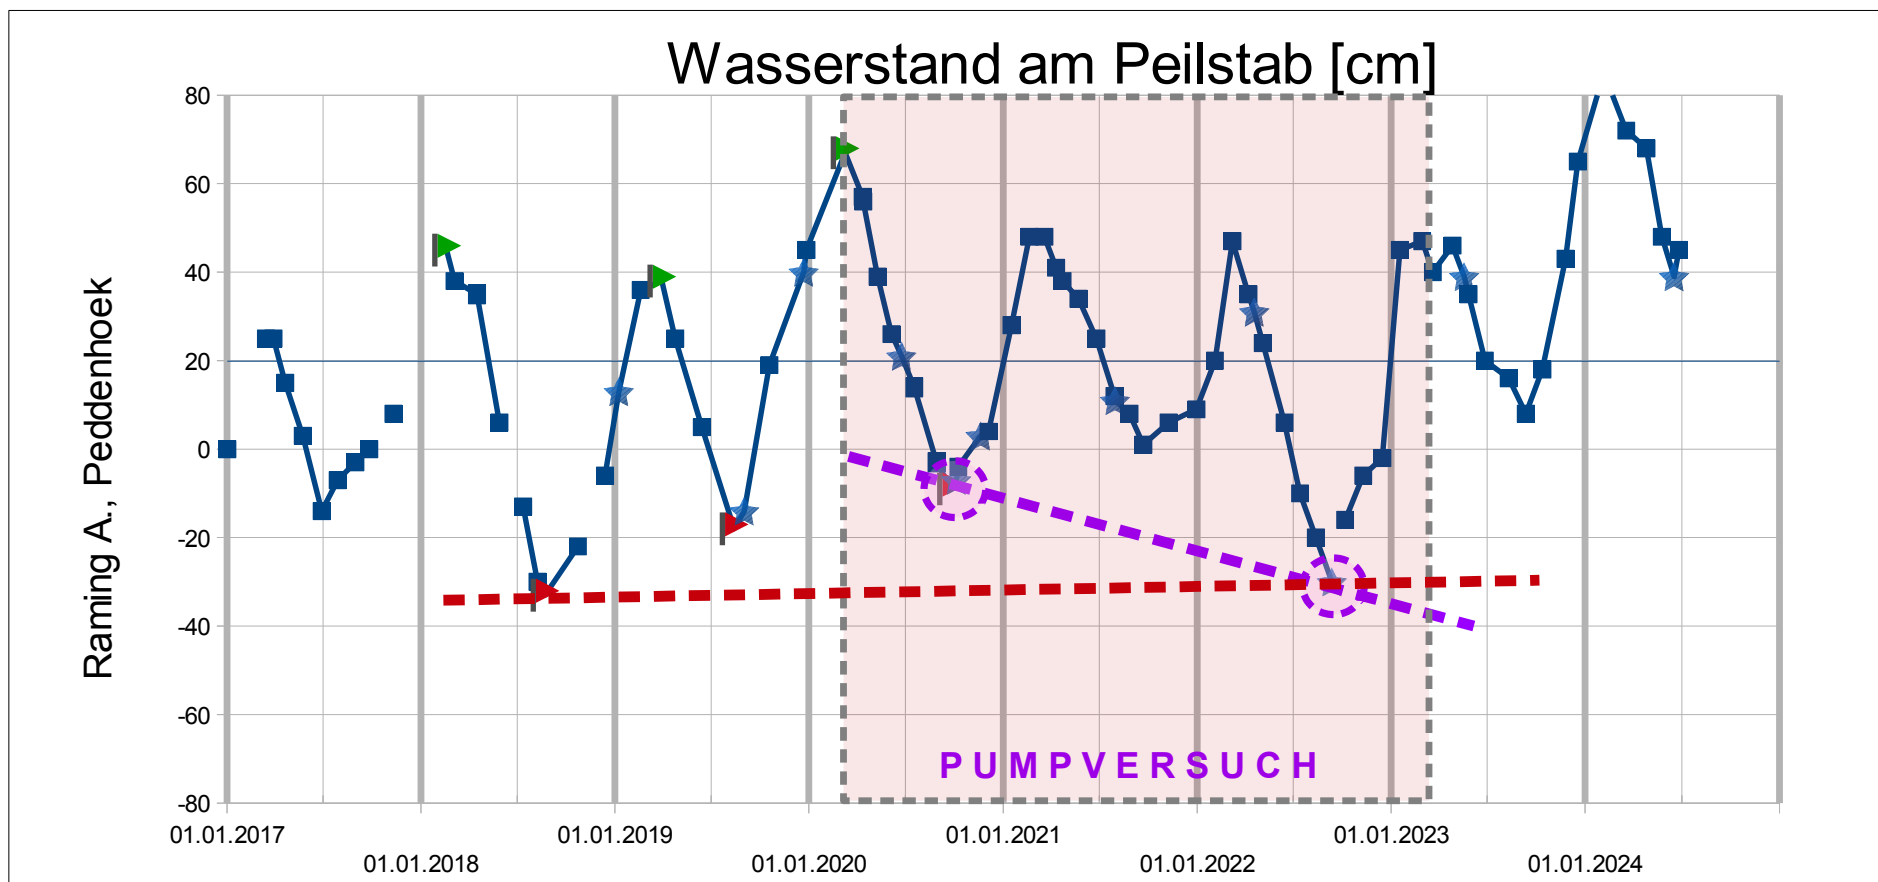
Teich-KOORDINATEN: 32N 403521 5821872

Teich ist 1,9 km süd-
östlich von Brunnen-II

1. Hemmer < 2,5 m (laut Antragsunterlagen des WV Lingener Land)

Einfluss durch 3-jährigen Pumpversuch: Wasserstand im September'2022 (1,5 Mio m³/a) deutlich tiefer als 2020 (0,5 Mio m³/a)
...aber leicht höher als im Extremsommer 2018

Fazit: Absenkung durch Grundwasserentnahme?
